EVALUACIÓN DEL ESTADO DE LOS PUENTES DE ACERO DE LA RED VIAL DE COLOMBIA

EVALUATION OF THE CONDITION OF STEEL BRIDGES OF THE COLOMBIAN NATIONAL ROADWAY NETWORK

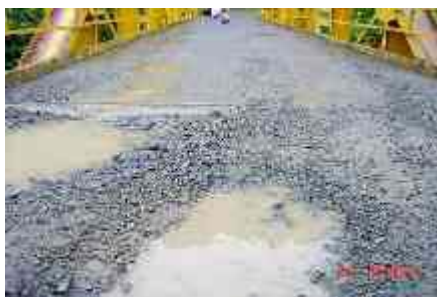
Foto 15: Empozamiento de agua y deterioro del terraplén. Puente la Playa (Chocó).

Los ingenieros responsables de la inspección, han recomendado como reparaciones, cambio total de la superficie de pavimento (**33%**) y de concreto (**27%**). Además hacer un tratamiento superficial y para las de sistema de láminas, asegurar los tornillos del anclaje del tablero y rediseño de los sistemas de uniones soldadas (**21%**).

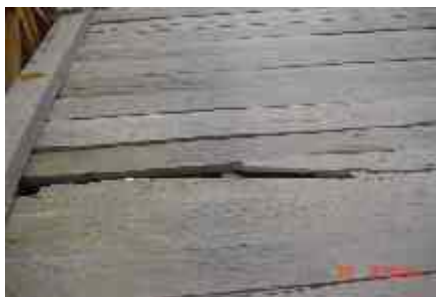
Foto 16: Superficie en madera deteriorada. Puente Río Balsillas (Huila).

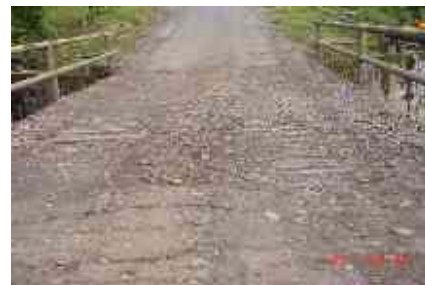
Foto 17: Base estabilizada en mal estado. Puente El Sábalo (Putumayo).

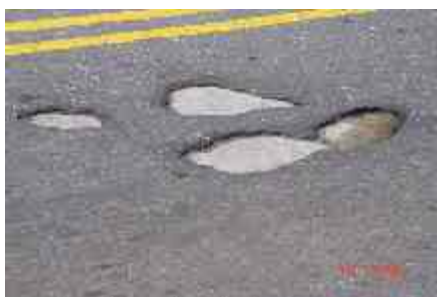
Foto 18: Baches y empozamiento de agua. Puente Chirajara (Meta).

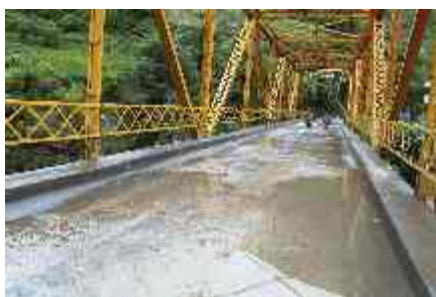
Foto 19: Deterioro de la carpeta por Empozamiento de agua e insuficiencia de drenes. Puente López (Norte de Santander).

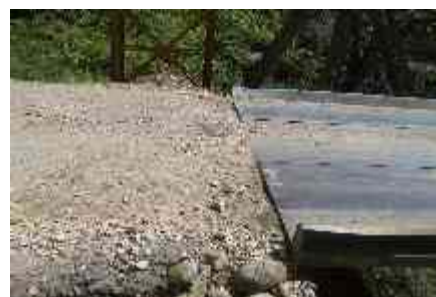
Foto 20: Sin superficie de rodadura en terraplén. Puente Cubugón (Norte de Santander).

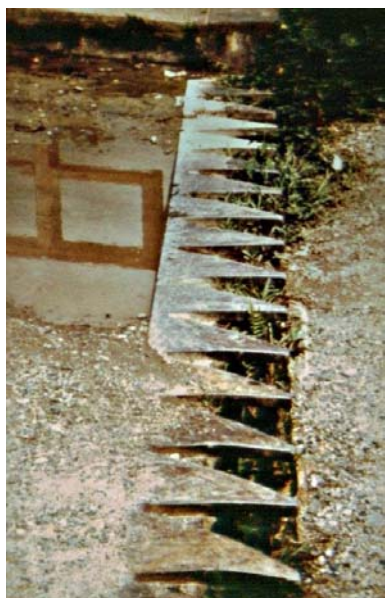
En los puentes de superestructura mixta, los problemas más comunes en las juntas de expansión son la infiltración, descomposición (Fotos 21 y 24), fractura del concreto aledaño a las juntas (Foto 23), agrietamiento en forma de panel y desprendimiento generado por el asentamiento en los terraplenes de acceso, que conlleva a un aumento del impacto (Foto 25). En los puentes de acero se presentan problemas de infiltración, corrosión y fractura de juntas de ángulo y platinas de acero, pérdida de la placa de acero superior por uniones inadecuadas consistente en soldaduras de filete intermitentes. En general, la mayoría de las juntas de los puentes en Colombia tienen problemas de diseño estructural, lo

Foto 21: Problemas de asentamiento en terraplén de acceso y descomposición de junta dentada. Puente San Pablo (Chocó).

Entre las reparaciones recomendadas están: mantenimiento menor y sellado de juntas para impedir infiltración (**36%**), el cambio de la junta de acero (**28%**), el cambio a una junta de goma asfáltica de acuerdo con las condiciones específicas del sitio (**8%**) y mejoramiento de los terraplenes de acceso para evitar asentamientos (**28%**).

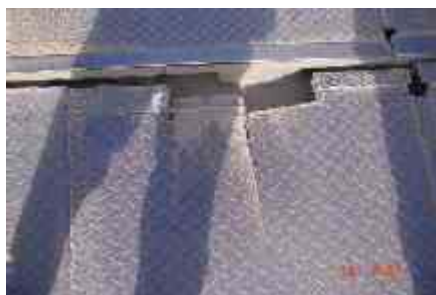
Foto 22: Falla estructural de junta. Puente Río Upía (Meta).

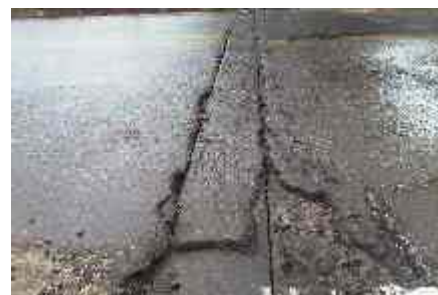
Foto 23: Descomposición del concreto cerca de la junta. Puente el Mestizo (Norte de Santander).

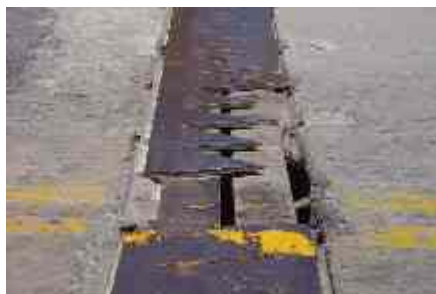
Foto 24: Falla de junta dentada. Puente Dos Ríos (Cauca).

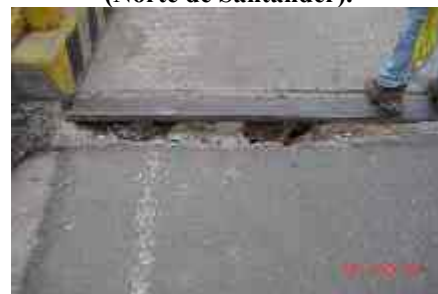
Foto 25: Problemas de impacto e infiltración en las juntas. Puente Río Caquetá (Putumayo).

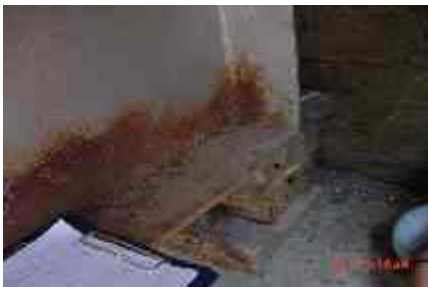
El daño típico más frecuente es la corrosión generalizada en los apoyos (**48%** en 1996-1998 y el **43%** en 2001-2002 – véase la Tabla 5), como se observa en las Fotos 26, 27, 29, 30, 32 y 34. Esta corrosión es causada por la falta de control de la infiltración (**10%** en 2001-2002 y el **22%** en 1996-1998 – véase la Tabla 5), debido en muchos casos a que se tienen dispositivos de juntas no adecuados (Fotos 30 y 33) y la falta de mantenimiento. Se ha encontrado además desviación horizontal (Foto 26), desplome, inestabilidad de las mecedoras y la inclinación de los apoyos de balancín. También ha afectado el estado de los apoyos, el aumento del impacto y un detallado regular, encontrando fallas en las soldaduras de conexión. Por último se ha detectado falta de remaches y/o pernos, platinas y pérdida de la sección de tornillos (Foto 28) que disminuyen su vida útil. Al comparar las inspecciones realizadas en los dos periodos por la Entidad (véase las calificaciones en la Tabla 5), se recomienda aumentar el mantenimiento rutinario, las inspecciones especiales y las obras de rehabilitación de estos componentes.

Foto 26. Corrosión y movimiento horizontal en el apoyo. Puente Icel Mocoa (Putumayo).

Las principales reparaciones recomendadas por los ingenieros encargados han sido el mantenimiento rutinario: limpieza y pintura (79%), cambio de los apoyos (9%) y corrección de la posición (7%) entre otras.

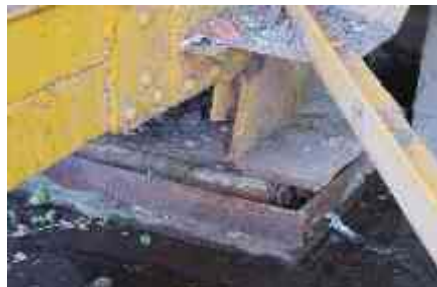
Foto 27 Corrosión y deterioro del apoyo. Puente Dos Ríos (Cauca).

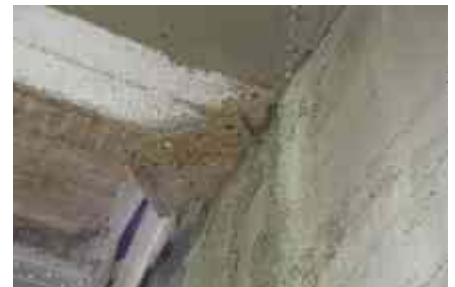
Foto 28 Falla del apoyo. Puente Río Timbío (Cauca).

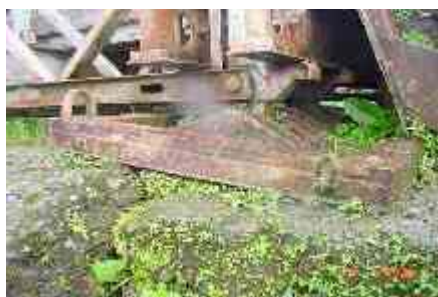
Foto 29: Corrosión y falta de alineamiento en el apoyo. Puente Tutunendo (Chocó).

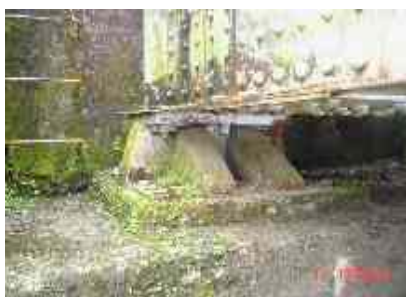
Foto 30: Corrosión producida por infiltración y desagüe de la armadura. Puente Certegui (Choco).

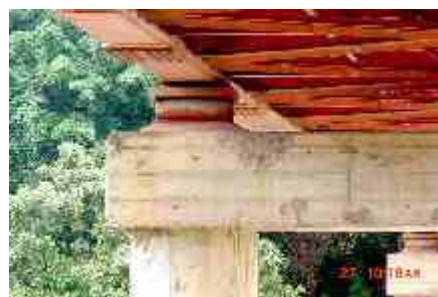
Foto 31: Apoyo tipo rodillo inadecuado desde el punto de vista sísmico. Puente Francisco de Paula Santander (Huila).

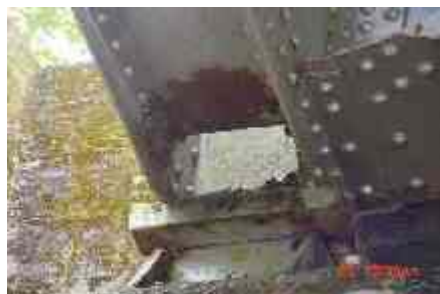
Foto 32: Corrosión generalizada en el apoyo. Puente Fragua Chorroso (Caquetá).

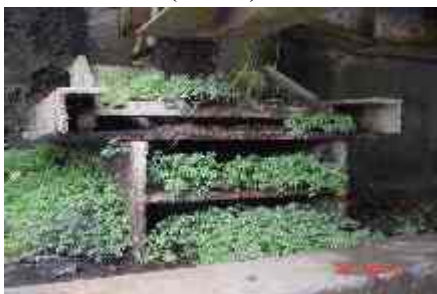
Foto 33: Humedad y falta de mantenimiento Puente el Limón (Meta).

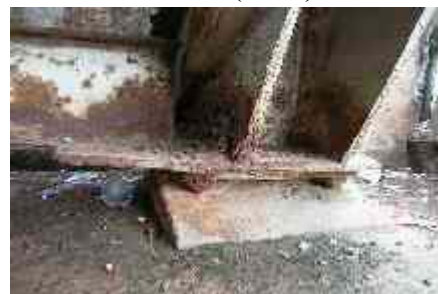
Foto 34: Corrosión en el apoyo. Puente la Unión (Norte de Santander).

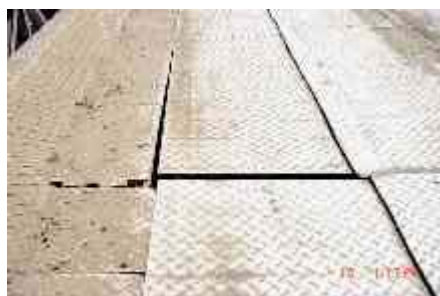
Foto 35: Falla de laminas por inadecuada soldadura. Puente Tobasía (Boyaca).

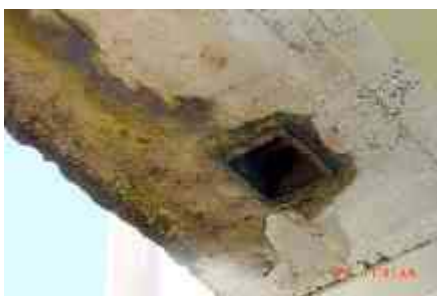
Foto 36: Problemas de infiltración y descomposición del concreto, por drenes cortos. Puente Río Cabi (Choco).

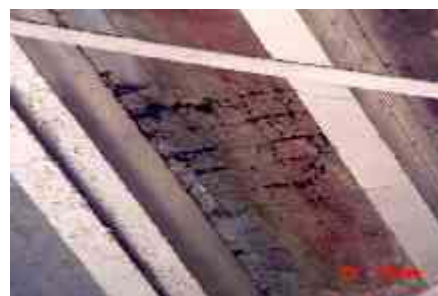
Foto 37: Acero expuesto y falta de recubrimiento. Puente Luis Ignacio Andrade (Tolima).

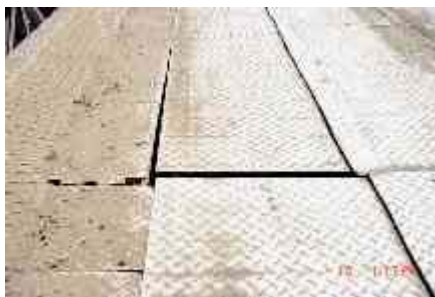
Foto 38: Falla de laminas por inadecuada soldadura. Puente Tobasía (Boyaca).

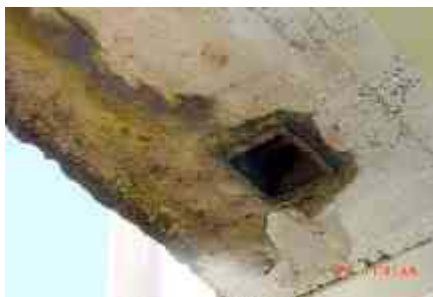
Foto 39: Problemas de infiltración y descomposición del concreto, por drenes cortos. Puente Río Cabi (Choco).

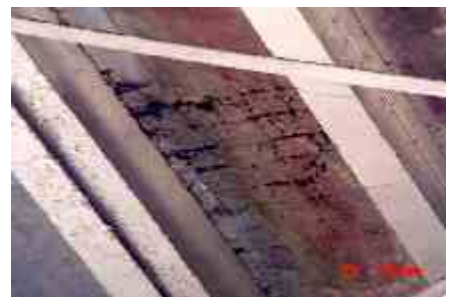
En los puentes de superestructura mixta, donde la losa es en concreto reforzado, se encontraron (Foto 40) hormigueros generalizados, aceros expuestos, falta de recubrimiento y fisuras estructurales y no estructurales (Foto 43). Además, por la inadecuada localización y construcción de los drenes (cortos y no inclinados), se ha generado infiltración y se observan en general eflorescencias y descomposición del concreto. (Foto 39). Existen también deficiencias en la construcción, como se observa en la Foto 42. En los puentes con superestructura en acero, los problemas más comunes son la infiltración y la fractura de las soldaduras que unen el piso metálico con las vigas longitudinales, lo que genera láminas levantadas (Foto 38). Además se han identificado problemas de corrosión generalizada (Foto 41). Por las obras de rehabilitación y mantenimiento, se encontró que el estado de la losa ha mejorado, ya que los daños significativos (calificación 3) disminuyeron del **13%** en 1996-1997 al **9%** en el 2001-2002 (véase la Tabla 5). Los ingenieros inspectores han recomendado mayores inspecciones especiales y auscultación profunda de este componente, especialmente para evaluar su capacidad de carga.

Foto 40: Acero expuesto y falta de recubrimiento. Puente Luis Ignacio Andrade (Tolima).

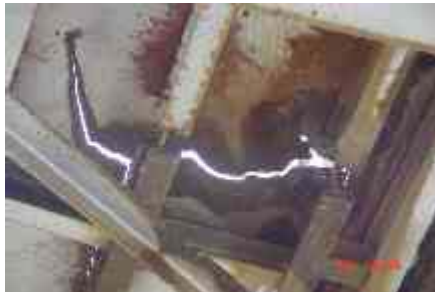
Foto 41: Problemas de corrosión y falla estructural. Puente el Limón (Meta).

La corrosión generalizada (Fotos 41 y 42) o parcial es el daño principal de las vigas, largueros y diafragmas: **57%** en 1996-1998 y el **65%** en 2001-2002 (véase la Tabla 5). Además, se halló una falta de tensión de los elementos de arrostramiento inferior, y grietas a flexión en vigas transversales y longitudinales por la falta de capacidad de carga, como se observa en la Foto 43. Otro de los problemas comunes es la infiltración que afecta el estado de los diafragmas intermedios y vigas debido al diseño inadecuado de los drenes. Hay también problemas de vibración excesiva y elementos faltantes o pérdida de sección en pernos y/o remaches por el fenómeno de corrosión. (véase la Tabla 5). Basado en la evaluación de los dos periodos de inspección, se encontró que el estado de este componente no ha mejorado, ya que los daños significativos (calificación 3) aumentaron del **11%** en 1996-1997 al **13%** en 2001-2002 (véase la Tabla 5) e igualmente la recomendación de inspección especial (estudios especializados) del **15%** en 1996-1997 al **22%** en 2001-2002. Lo anterior se debe a la incertidumbre de la capacidad de carga de estos componentes principales de los puentes, que tienen gran parte de la responsabilidad estructural, acompañada del aumento de las cargas de tráfico que circulan por el país. Los ingenieros responsables de la inspección han recomendado la limpieza y pintura de los componentes de acero (**53%**), reparación de los componentes (apretar uniones en vigas transversales y mantenimiento) (**24%**), cambio de vigas de acero y templetes.

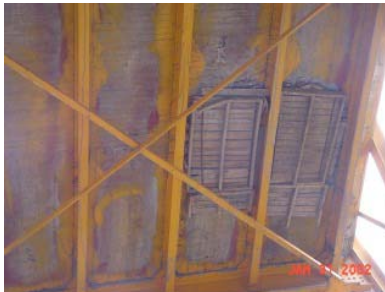
Foto 42: Deficiencias en la construcción. Puente Paso Real (Antioquia).

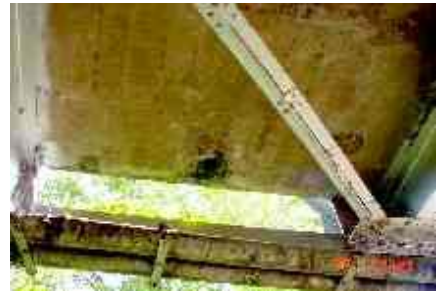
Foto 43: Fisuras reticulares y eflorescencias, corrosión del acero. Drenes tapados por sobrecarpeta. Puente Quebrada Anchique (Huila).

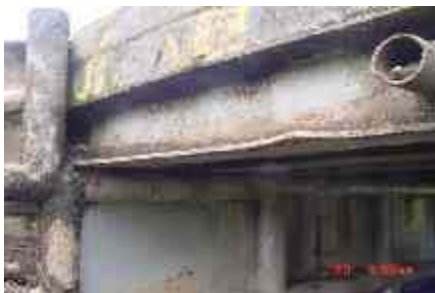
Foto 44: Corrosión generalizada y pandeo local en aleta inferior. Puente Acaecito (Putumayo).

Los principales daños encontrados en los elementos de arco son la corrosión y el mal detallado estructural de los atiesadores verticales y horizontales (Foto 44). Hay también vibraciones excesivas producidas por el aumento del impacto y grietas diagonales en la unión entre los elementos transversales y los arcos. Además se observa el impacto y la pérdida de tuercas en las láminas y atiesadores con uniones incompletas y deficiencias en la soldadura (Foto 45 y Tabla 6). En general, se han observado detalles de refuerzos inadecuados porque no tuvieron en cuenta el fenómeno de la fatiga y algunas de las platinas adicionales no tienen la transición adecuada que eviten la concentración de esfuerzos. Después del colapso del puente Pescadero en 1996, la Entidad realizó una labor urgente e importante, ya que ejecutó inspecciones de emergencia, labores de refuerzo y la rehabilitación a la mayor parte de los puentes en arco de la Red Vial Nacional.

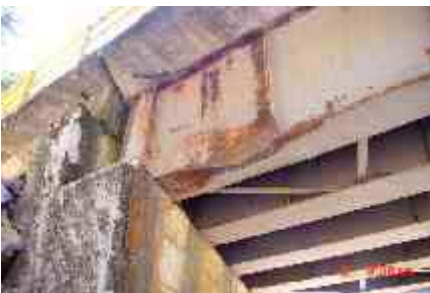
Foto 45: Corrosión e impacto, generó disminución de sección de viga. Puente Muros (Boyacá).

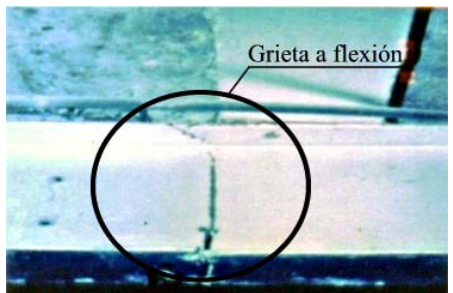
Foto 46: Falla a flexión en viga transversal de puente de armadura. Puente Regional Risaralda.

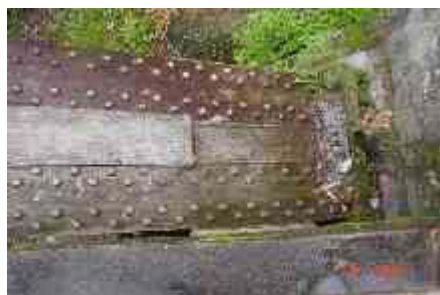
Foto 47: Corrosión y refuerzo inadecuado. Puente Quebrada Blanca (Meta).

Las reparaciones recomendadas son la limpieza y mantenimiento general (70%) y la pintura de los elementos para evitar oxidación y/o corrosión (30%).

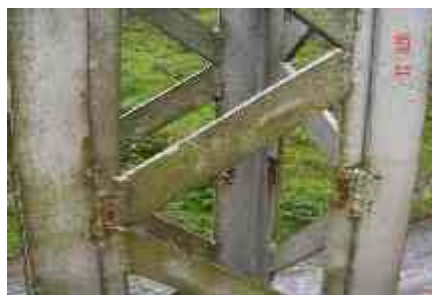
Foto 48: Deficiencias en soldadura. Puente Quebrada Blanca (Meta).

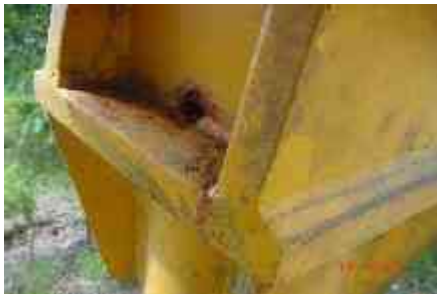
Foto 49: Corrosión. Puente La Balsa (Meta).

Las reparaciones recomendadas son reemplazo de pernos, mantenimiento general, pintura anti-corrosiva en cables; mantenimiento menor y reparación de los componentes de acero (8%).

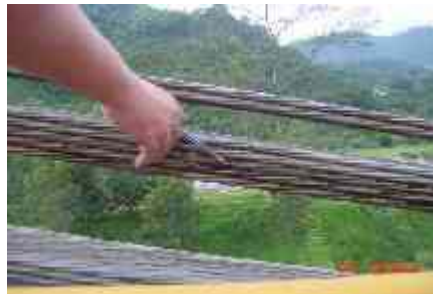
Foto 50: Corrosión interna en cables principales de catenaria. Puente Domenico Parra (Caldas).

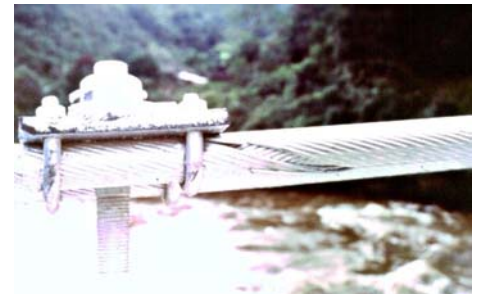
Foto 51: Catenaria principal con falla en los alambres. Puente Domenico Parra (Caldas).

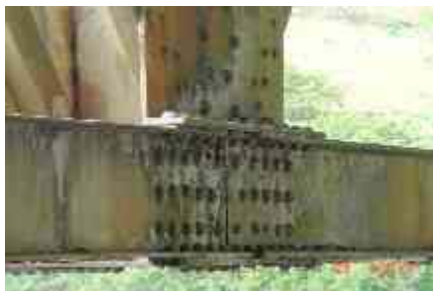
Foto 52: Corrosión generalizada en unión mediante remaches. Puente El pescado.

Entre las reparaciones recomendadas más comunes están la limpieza y pintura de la estructura (34%), el reemplazo de pernos, remaches y abrazaderas defectuosas (10%), reparación de los componentes de acero (23%) y la reposición de elementos faltantes (16%).

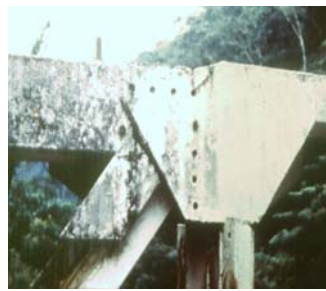
Foto 53: Falta de pernos, problemas de vibraciones y fatiga.

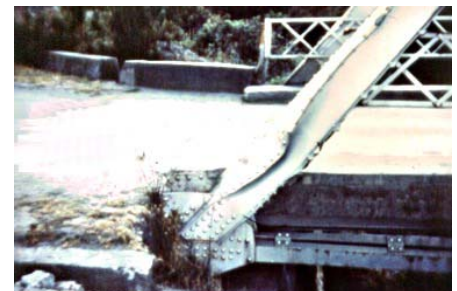
Foto 54: Impacto en el cordón superior que afecta estabilidad general del puente.

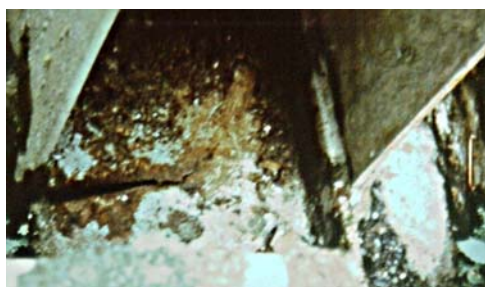
Foto 55: Corrosión en cordón inferior generalizada.

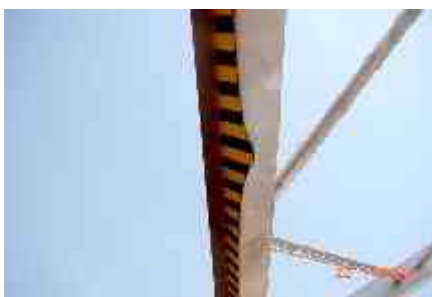
Foto 56: Pandeo Local en cordón superior. Puente Saldaña (Tolima).

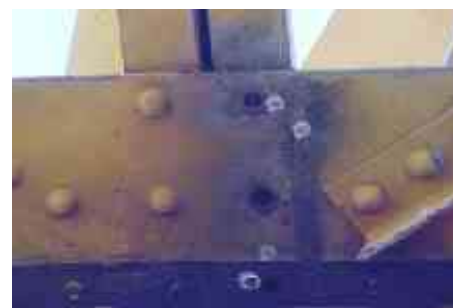
Foto 57: Corrosión y falta de pernos en el cordón inferior. Puente Dos Ríos (Cauca).
